**Société de Promotion du lac de Weiswampach s.à r.l.
(SARL PROLAWEIS)**

„Site touristique de Weiswampach“

Construction d'un complexe hôtelier

Demande d'autorisation
dans le cadre de la *loi du 18 juillet 2018 concernant
la protection de la nature et des ressources naturelles*

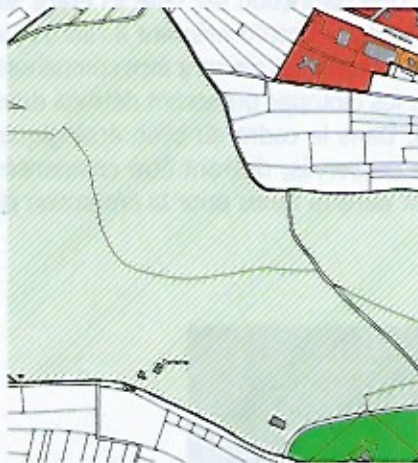
Fig.2: Extrait du PAG

Plusieurs biotopes protégés selon l'art. 17 de la *loi du 18 juillet 2018 concernant la protection de la nature et des ressources naturelles* se trouvent sur le site : à proximité de la lisière forestière sont situés deux rangées d'arbres protégées qui sont constituées de trois, respectivement de quatre arbres fruitiers et arbres isolés indigènes adaptés au site. Les structures d'arbustes et d'arbres entre les surfaces engazonnées et la forêt de conifères adjacente sont protégées en tant que manteau forestier conformément à l'article 17, tandis que des parties du Kailsbach traversant le site sont flanquées de buissons de sites frais protégés.

Zone de loisirs

Dans le PAG de la commune de Weiswampach, la zone étudiée est classée en tant que *Zone de loisirs*.

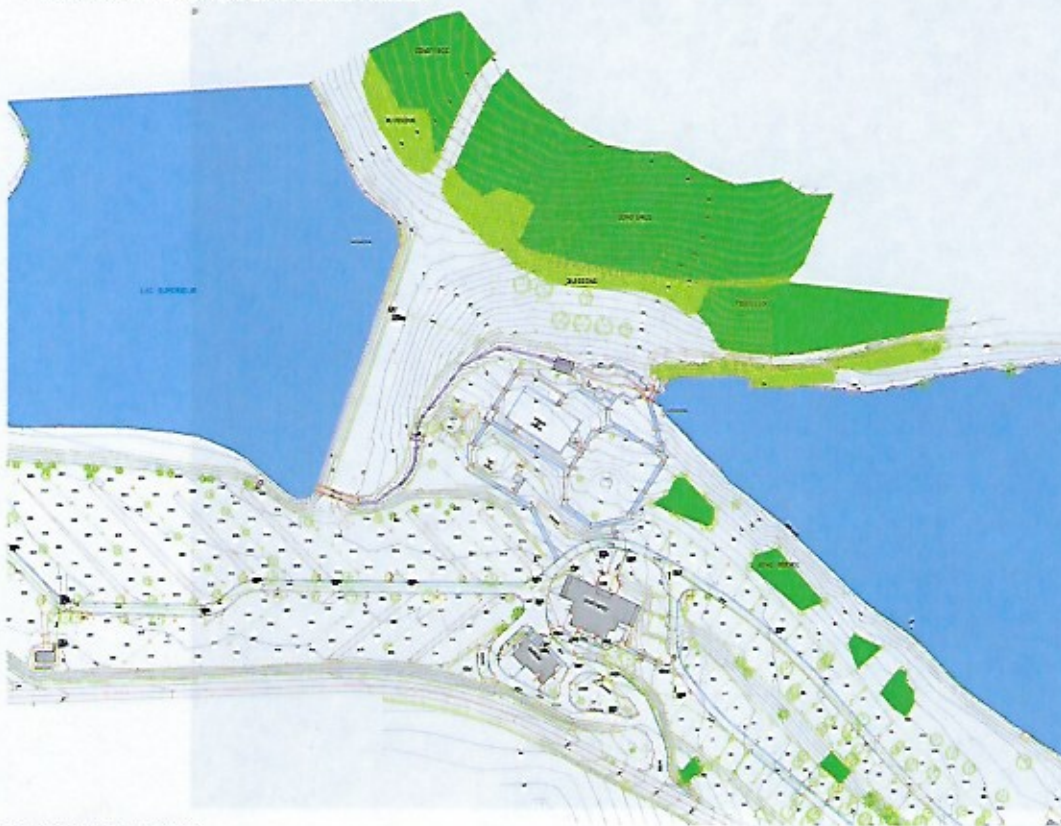
Fig.3: Levé topographique de la situation actuelle

Source: Lamy Group (2020)

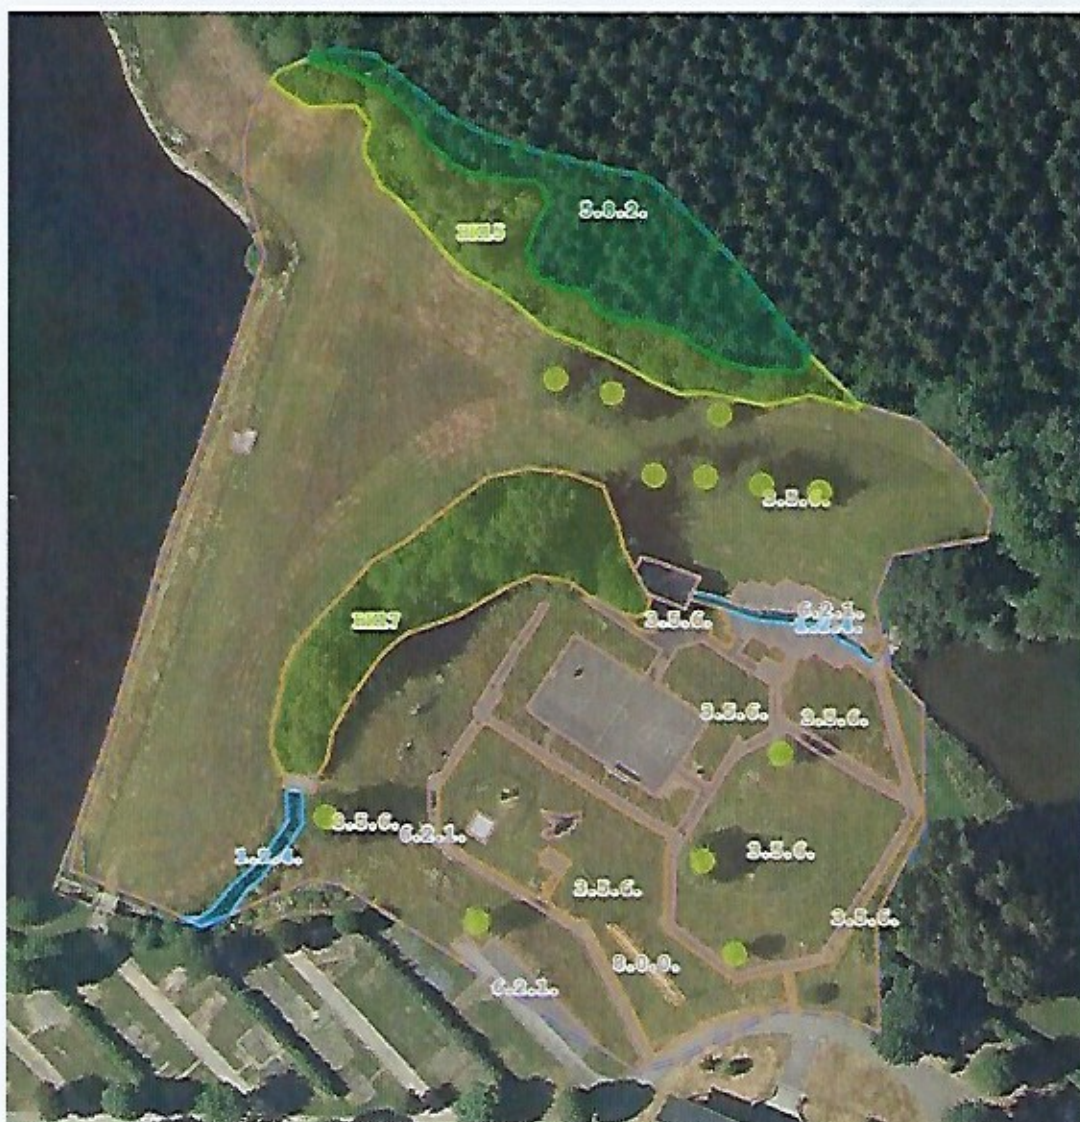
Fig.4: Situation initiale de la zone du complexe hôtelier sur le „Site touristique de Weiswampach”

La zone étudiée s'étend sur environ 20.160 m² et est occupée majoritairement par des surfaces engazonnées (voir figure 4). Au nord du site, un manteau forestier protégé selon l'art. 17 marque la transition entre les surfaces engazonnées et la forêt de conifères non protégée en dehors de la zone verte. Y sont situées également deux rangées d'arbres protégées selon l'art. 17, composées de trois (rangée supérieure), respectivement de quatre (rangée inférieure) arbres. Un cours d'eau doté partiellement de buissons de sites frais, protégés également selon l'art. 17, traverse le milieu du site. La partie sud du site se caractérise par une aire de jeu et un terrain de basket avec un réseau de sentiers, ainsi que par plusieurs arbres isolés non protégés.

Source: Illustration situation initiale dans l'application Ecopoints (13.03.2020).

Le tableau 1 illustre la valeur écologique de la situation initiale sur le site. Une distinction est faite ici entre les structures et biotopes qui ne font pas l'objet d'une compensation et les biotopes qui conformément à l'art 17 de la *loi du 18 juillet 2018 concernant la protection de la nature et des ressources naturelles* devront être compensés lors d'une destruction ou d'une détérioration. Ces derniers sont divisés entre les biotopes qui seront détruits dans le cadre de la construction de l'hôtel et ceux qui pourront être conservés. Dans le cadre du bilan écologique, uniquement les biotopes protégés selon l'art. 17 qui ne pourront pas être conservés, devront être compensés sous forme de mesures de compensation *in-situ* ou sous forme de paiement dans le *fonds pour la protection de l'environnement*.

Dans son état initial le site étudié dispose d'une valeur écologique de 140.924 écopoints au total. Parmi ceux-ci 56.426 écopoints proviennent de la présence de biotopes protégés selon l'art. 17 de la loi du 18 juillet 2018 concernant la protection de la nature et des ressources naturelles (BK15 - Manteau forestier (emplacements frais ou sites rudéraux et riches), BK17 - Buissons de sites frais ainsi que BK18 - Groupes et rangées d'arbres indigènes, adaptés au site ou arbre fruitier). Ceux-là devront obligatoirement faire l'objet d'une compensation lors de leur réduction, destruction ou détérioration.

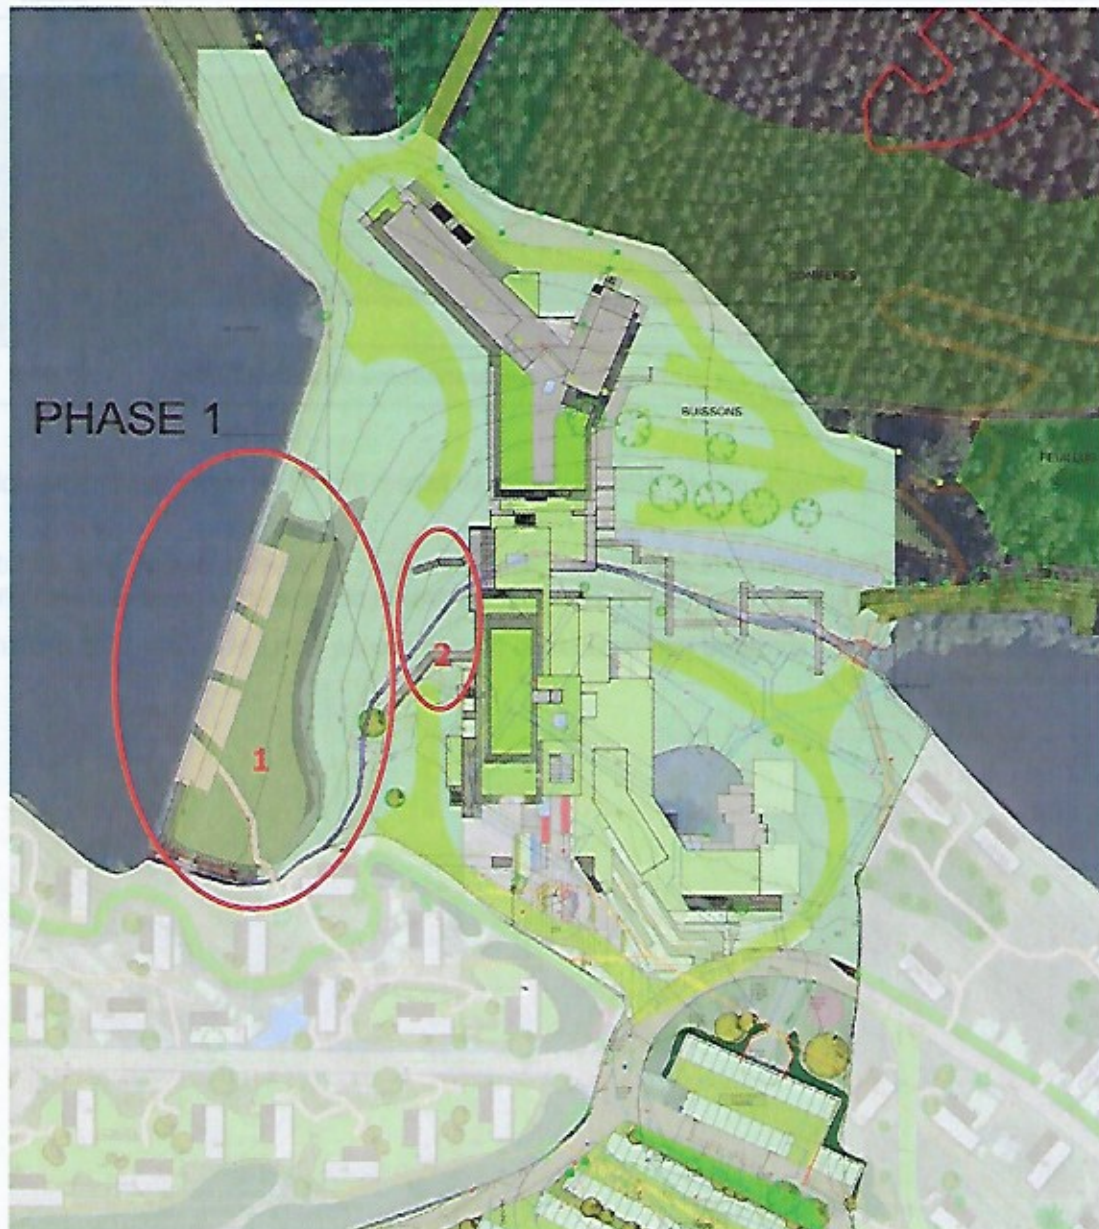
Fig.5: Vue d'ensemble du complexe hôtelier projeté (version provisoire)

La figure 5 montre l'état actuel de la planification du complexe hôtelier et de ses environs. D'après les déclarations du groupe Lamy (28.04.2020), les zones entourées en rouge sont, selon l'état actuel de la planification, des zones gazonnées et il n'y aura pas d'aménagements.

Le développement du site prévoit la construction d'un hôtel avec un maximum de 6 étages entre les deux lacs. Dans le cadre du développement du site, des toits végétaux extensifs d'une superficie totale de 3.327 m² pour l'hôtel, ainsi que la construction d'un bassin de rétention ouvert (naturel, écologique) sont prévus. Sur base des plans dwg actuels de Lamy ainsi que sur base des plans de bered à propos de la situation hydrologique prévue sur le site, l'étendue du bassin de rétention est estimée à environ 305 m². Les deux éléments (toitures vertes et bassin de rétention) pourront être comptabilisés dans le cadre du bilan écologique.
